# Chooz à Chaud

Edition du CNPE de Chooz - réalisation mission communication - 30 janvier 2009 N° 183

## *L'excellence en action: une roue toute neuve...*

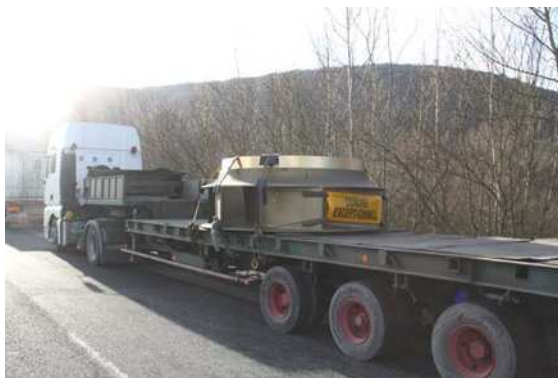
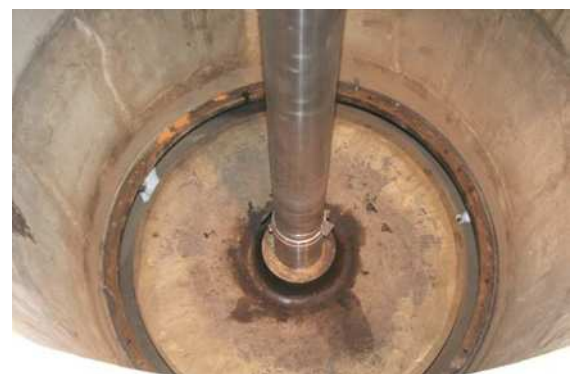
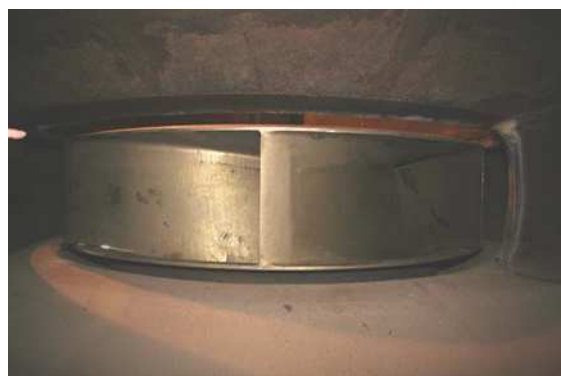
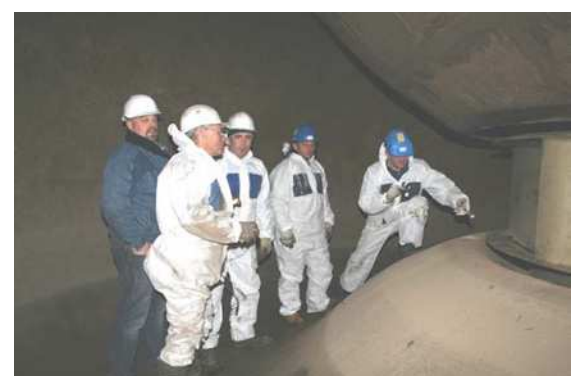
Un fond de corps de pompe fissuré et une roue fatiguée imposaient une intervention inévitable sur la pompe CRF01PO. Il faut dire que cette pompe et sa sœur jumelle (CRF02PO), débitent à elles deux 50 m<sup>3</sup>/s, d'eau froide venant de l'aéro. Ces pompes assurent le refroidissement de la centrale via le condenseur principal.

La roue subit, par conception, de fortes contraintes mécaniques. En effet, chaque démarrage des pompes est effectué avec le refoulement fermé. Ceci provoque des dommages dans le temps de la roue.

Le démontage de la pompe a débuté le 4 janvier. Il faut, au passage, une pression de 1800 bars obtenue avec des pompes et des huiles spéciales, pour arriver à décoller la roue de l'arbre de la pompe !

Le 13 janvier la roue part à Nantes pour y subir un frettage. Cette opération, réalisée

avec une machine-outil spécifique, consiste à ajouter une bague autour de la roue, pour la renforcer. Le 19, elle revient sur site, puis est remontée sur l'arbre le 22 janvier. La fin des travaux étant prévu à la fin du mois.
